IL RESTAURO DELLA CAPPELLA FUNERARIA DI CAROLINA BONAPARTE MURAT A FIRENZE di Alessandro GUADAGNI

Il restauro della cripta

Nel suo primo rapporto d'avanzamento, questo è ciò che il direttore dei lavori, Arch. P. Lazzeroni, ha scritto:

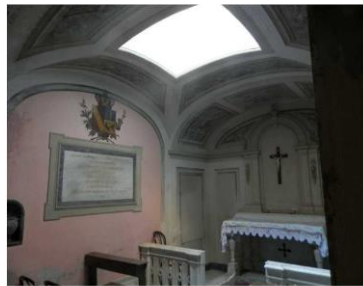
L'edificio, che è rettangolare ed è illuminato da un lucernario in ferro e vetro montato su un "tamburo" in muratura, ha anche una porzione centrale dal soffitto rialzato e due parti con soffitto più basso sopra e davanti all'altare.

Il Lucernaio

Il lucernario viene appoggiato al tamburo tramite ganci di ferro, ed è separato dalla parete ad una distanza adeguata per lasciare passare l'aria necessaria ad evitare la condensazione. Ciò non impedisce però, l'ingresso di insetti e uccelli. Si è cercato di porre rimedio a questo interponendo uno o più pezzi di tessuto, che si trovano oggi in cattivo stato.

La parte esterna della base del tamburo è protetto da un sottile foglio di rame, che è chiaramente troppo corta in elevazione per la sua funzione, essa presenta anche dei distacchi.

La struttura in ferro di questo lucernario presenta tracce di ruggine mentre le finestre sono semplicemente appoggiate alla struttura senza alcuna tenuta impermeabile.

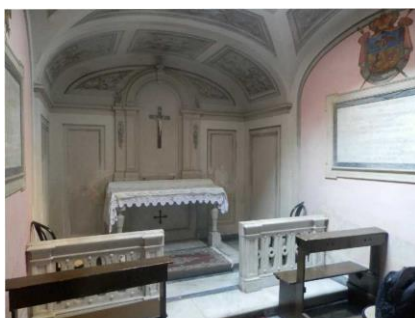
03

L'altare prima del lavoro

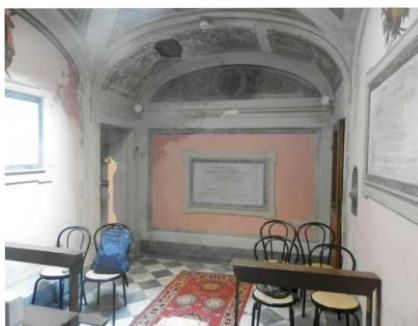
L'intera cappella e soprattutto la parete di fronte all'altare, mostra segni di deterioramento a livello del controsoffitto, già decorato con la pitture in bianco e nero. I controsoffitti sono in gesso posato su supporto in rete metallica, una piccola parte di questo è mancante.

Vista d'insieme prima dei lavori

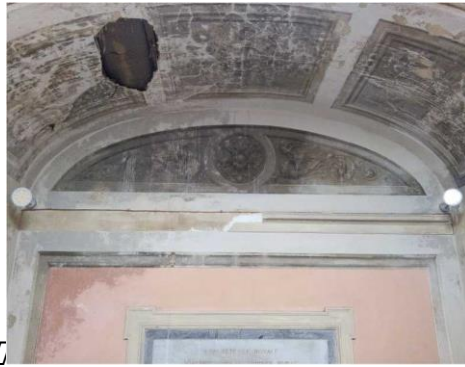
Parte del soffitto é crollato

*-Integrazione a soffitto della parte mancante di gesso decorato, con l'inserimento di rete metallica fissata da perni in acciaio inox sulla struttura e applicazione di calce e di vernice da ritocco.
 Pulizia dai depositi superficiali dei marmi posti all'interno della cripta (balastrata, tre lapidi poste nelle pareti laterali della cripta, un altare) applicando a pennello carbonato di ammonio in soluzione acquosa e successiva rimozione dei depositi con spazzole a denti morbidi in nylon..
 -riparazione della colonna di marmo della balastrata con riposizionamento degli elementi staccati*

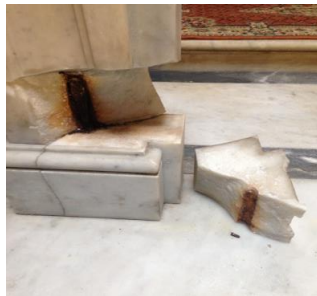
La balastrata rotta

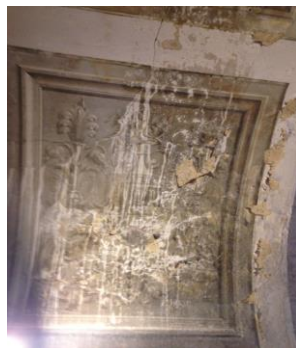
Anche gli affreschi laterali, incorniciati da sole modanature dipinte, mostrano i segni di deterioramento del gesso, ciò principalmente a causa della umidità dell'ambiente e dell'umidità che rimonta dai muri. La gran parte della modanatura dipinta sulla parete davanti all'altare risulta mancante.

Dipinti perduti volte

I danni causati da umidità

-restauro delle parti pittoriche di gesso decorato danneggiate da infiltrazioni d'acqua.

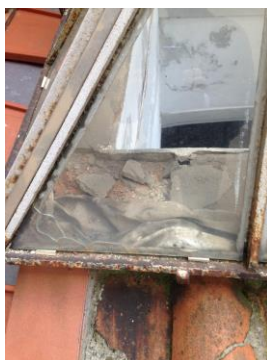
Il lucernaio da restaurare

Applicazione all'esterno del tamburo nella sua parte inferiore aderente al tetto, di una pellicola di vernice impermeabile per aumentarne la tenuta.

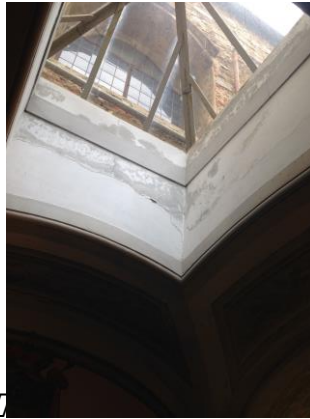
L'interno del lucernaio da restaurare

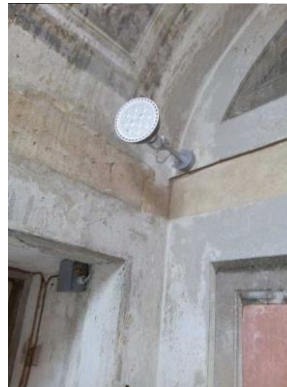
La vecchia illuminazione ad apparati illuminanti puntiformi convenzionali.

La vecchia illuminazione

collocati nei due angoli alti della parte centrale del vano della cripta sarà eliminata. Saranno installati al suo posto adeguati cordoni led nascosti dalle modanature perimetrali.

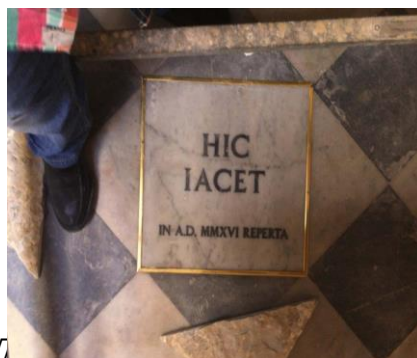
La targa in marmo di Carrara per indicare il luogo esatto della sepoltura

In corrispondenza di questa posizione sul pavimento, si è deciso di posare una targa marmorea con la dicitura latina “Hic Iacet”, a memoria della punto esatto della sepoltura.

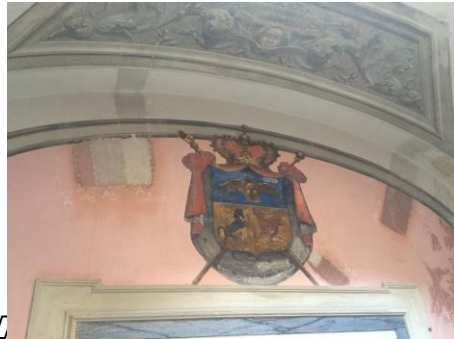
Come ricordato più sopra, le autorità ai Beni Culturali di Firenze, hanno imposto che i colori delle pareti fossero ripristinati con i toni ed i materiali in uso nella seconda metà del 1800. Ciò ha comportato una accurata verifica degli strati pitturali sovrapposti sulle pareti, che a mezzo di sondaggi specifici hanno messo in luce le diverse stratigrafie di colore applicate all'intonaco di base.

I sondaggi di colore

I muri sono allora stati accuratamente “lavati” per cancellare e rimuovere ogni traccia di intervento successivo a quello del 1869, per poi essere ritrattati con “velature” di colore applicate con la tecnica dell’Acquarello.

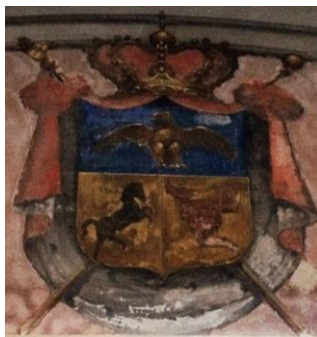
Stemma dei Murat prima del restauro

Anche l’araldica è stata ritrattata con tecniche di restauro adeguate (Tecnica Italiana) e i risultati sono di tutta soddisfazione tanto da suscitare le felicitazioni, non sempre facili da ottenere, da parte della Sovraintendenza alle Belle Arti.

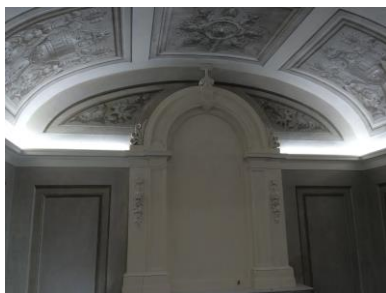
L'altare illuminato

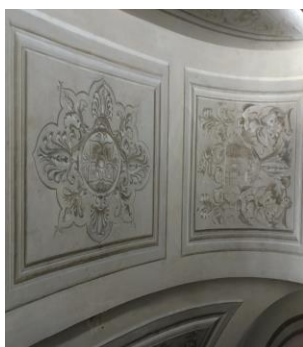
Le pitture delle volte interamente ricostituite

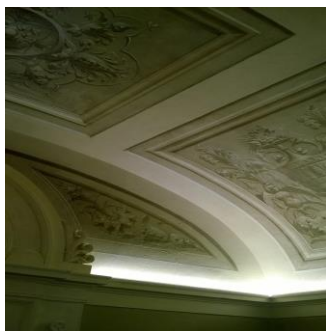
Le volte illuminate
